# システム建物状況調査の結果の概要(調査報告書用)

建 物	建物名称	穂高 太郎 様邸							
	★所在地	宇治市広野町○○○ ■ 住居表示 □ 地名地番							
	(共同住宅の場合)	共同住宅等の名称				部屋番号	号室		
	構造種別	■ 木造				□ その他(混構造等)			
	階数	地上 2 階・地下 0 階	★1階 床面積	45.77 m <sup>2</sup>	★2階 床面積	22.68 m <sup>2</sup>			
建 物 状 況 調 査	本調査の実施日	2025/10/1							
	調査の区分	■ 一戸建ての住宅 □ 共同住宅等 ( □ 住戸型 □ 住棟型 )							
	劣化事象等の有無	建物状況調査基準に基づく劣化事象等の有無 (下の『各部位の劣化事象等の有無』欄も記入すること) □ 有 ■ 無							
	各部位の劣化事象等の有無  ※調査対象がない部位は二重線で隠すこと	<構造耐力上主要な部分に係る調査部位>			<雨水の浸入を防止する部分に係る調査部位>				
		劣化事象等	有	無	調査不可	劣化事象等 有 無 調査できなかった			
		★ 基礎 (0.3mm以上の亀裂)	<input type="checkbox"/>	<input checked="" type="checkbox"/>	<input type="checkbox"/>	外壁	<input type="checkbox"/>	<input type="checkbox"/>	<input type="checkbox"/>
		★ 基礎の鉄筋 (無筋コンクリート)	<input type="checkbox"/>	<input type="checkbox"/>	<input type="checkbox"/>	軒裏	<input type="checkbox"/>	<input type="checkbox"/>	<input type="checkbox"/>
		土台及び床組 (蟻害、腐朽・腐食)	<input type="checkbox"/>	<input checked="" type="checkbox"/>	<input type="checkbox"/>	バルコニー	<input type="checkbox"/>	<input type="checkbox"/>	<input type="checkbox"/>

# HODAKAのシステム断熱現況調査シート

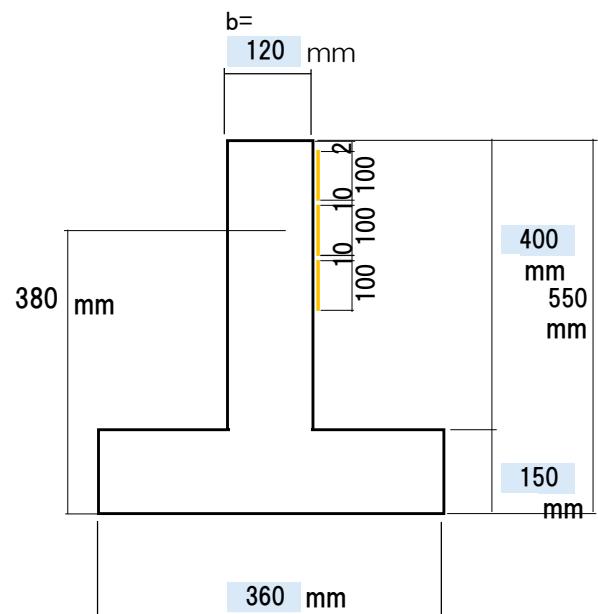
建物重量区分	瓦
建物階数	2階建て
鉄筋の有無	無筋コンクリート造アラミド 3列補強
地耐力	40
1階床面積	45.77
外周・内部基礎長さ	40
最大柱間隔	2.73
測定コンクリート 強度	38.09
コンクリート のせん断強度	1.27

色のセルは選択もしくは数値  
を手入力

無筋の場合底盤の検討は省略
